IDENTIFIKASI KERUSAKAN PINTU AIR DI DAERAH IRIGASI ALALE KABUPATEN BONE BOLANGO

Dewan J. Rumagit
Mahasiswa Teknik Sipil
STITEK Bina Taruna Gorontalo
INDONESIA
dewan.rumagit@gmail.com

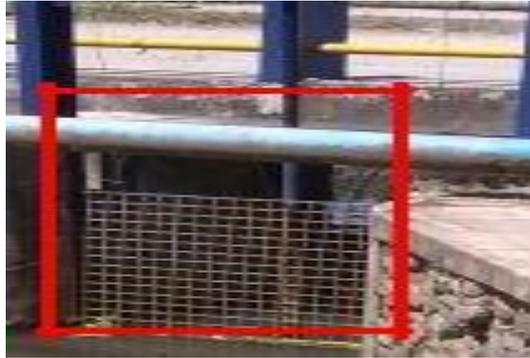
Gambar 4.2 Kerusakan Pintu Air BAL 1

Dari data di atas dapat diketahui bahwa kerusakan yang terjadi pada pintu air Bangunan Alale 1 yakni daun pintu air yang sudah rusak.

Penyebab kerusakan daun pintu air pada bangunan alale 1 ini terjadi biasanya diakibatkan sedimentasi ataupun korosi dan kuatnya tekanan air pada saat air ditutup dikarenakan korosi yang parah maka terjadi lubang pada daun pintu air.

kerusakan parah karena fungsi daun pintu air sangat vital dalam mengatur air pada jaringan irigasi.

Adapun tingkat kerusakan yang terjadi pada pintu air pada bangunan alale 1 memasuki tingkat

Penanggulangan untuk kerusakan pintu air, maka harus segera diganti untuk menunjang kinerja dari pintu air untuk mengatur air pada pengoperasian PTAM.

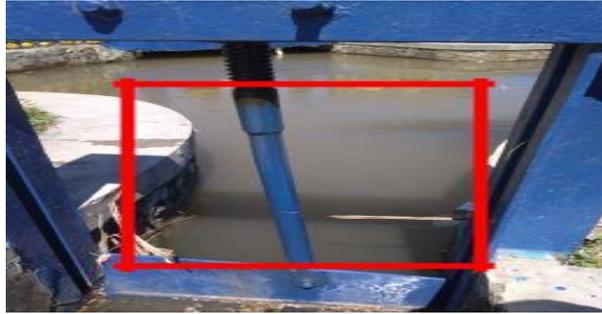
Gambar 4.6 Kerusakan Pintu Air BAL 3

Dari data di atas dapat diketahui bahwa kerusakan yang terjadi pada pintu air Bangunan Alale 3 yakni miringnya pintu air.

Penyebab miringnya daun pintu air diakibatkan tiang ulir yang bengkok sehingga kedudukan pintu air tersebut menjadi miring, hal ini terjadi karena cara penggunaan yang salah oleh pengguna pintu air (P3A), karena pada saat pengoperasian tiang diputar terlalu keras yang mengakibatkan ulir pada pintu air menjadi bengkok sehingga posisi daun pintu menjadi miring.

Adapun tingkat kerusakan yang terjadi pada pintu air pada bangunan alale 3

termasuk pada tingkat kerusakan berat karena tiang ulir tersebut harus diganti..

E. Cara Penanggulangan Penanggulangan untuk kerusakan ulir maka cara penangglangannya

dengan mengganti ulir yang baru. agar dalam pengoperasian pintu air dapat berjalan dengan efektif dan efisien,

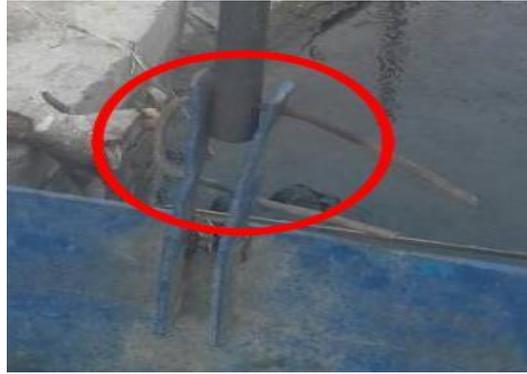
Gambar 4.8 Kerusakan Pintu Air BAL 5

Dari data di atas dapat diketahui bahwa kerusakan yang terjadi pada pintu air Bangunan Alale 4 yakni patahnya baut penyangga pintu air.

Penyebab patahnya baut pada pintu air ini terjadi akibat korosi pada baut karena semakin lama baut yang mengalami korosi jika tidak ditanggulangi maka lama kelamaan baut tersebut akan patah selain korosi patahnya baut tersebut terjadinya akibat baut menahan beban pintu air.

Adapun tingkat kerusakan yang terjadi pada pintu air pada bangunan alale 4 masih terbilang jenis kerusakan ringan karena patahnya baut masih bisa diantisipasi

sementara dengan menggunakan potongan besi akan tetapi sebaiknya baut tersebut harus segera diganti.

Cara menanggulangi patahnya baut penyangga maka baut tersebut dapat diganti dengan yang baru untuk menjaga pengoperasian pintu air agar berjalan lancar.

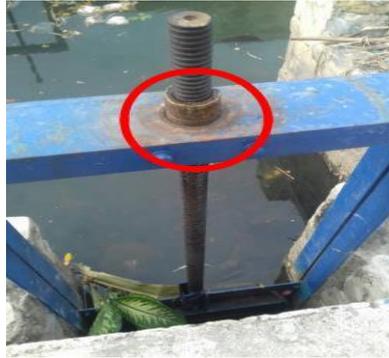
Gambar 4.10 Kerusakan Pintu Air BAL 5

Dari data di atas dapat diketahui bahwa kerusakan yang terjadi pada pintu air Bangunan Alale 5 yakni terjadinya keausan pada bronze pintu air.

Penyebab kerusakan pada pintu air ini diakibatkan pada saat mengangkat pada saat pengoperasian posisi kunci dan bronze yang belum pas oleh karenanya bronze cepat mengalami aus serta sering terjadinya gesekan antara kunci pintu air dan bronze ulir, secara terus menerus yang mengakibatkan keausan pada bronze.

Adapun tingkat kerusakan yang terjadi pada pintu air pada bangunan alale 5 adalah jenis kerusakan berat karena keausan yang

terjadi pada bronze akan menyebabkan tidak maksimalnya proses pengoperasian pintu air

Untuk cara penanggulangan untuk bronze yang mengalami keausan maka bronze tersebut harus segera diganti.

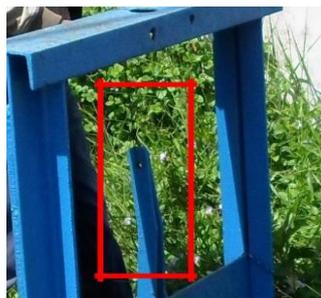
Gambar 4.12 Kerusakan Pintu Air BAL 6

Dari data di atas dapat diketahui bahwa kerusakan yang terjadi pada pintu air Bangunan Alale 6 yakni patahnya as pintu air.

Penyebab tiang as pintu air yang patah disebabkan oleh korosi yang telah lama terjadi dan tidak ditindak lanjuti oleh para pihak pengguna pintu air sehingga semakin lama korosi semakin parah dan menyebabkan tiang as pintu air patah.

Adapun tingkat kerusakan yang terjadi pada pintu air pada bangunan alale 6 termasuk pada tingkat kerusakan berat karena tiang as pintu air tersebut harus diganti.

Penanggulangan untuk kerusakan as pintu air maka cara penanggulangannya dengan mengganti as pintu air yang baru. agar dalam pengoperasian pintu air dapat berjalan dengan lancar dan optimal
