## STUDI EVALUASI KEKUATAN STRUKTUR ATAP BETON DAK GEDUNG DPRD KABUPATEN POHUWATO

### Abstrak: Studi Evaluasi Kekuatan Struktur Atap Beton Dak Gedung DPRD Kabupaten Pohuwato

### Abstract: Evaluation Study of the Strength of the Concrete Roof Structure of the Pohuwato Regency DPRD Building

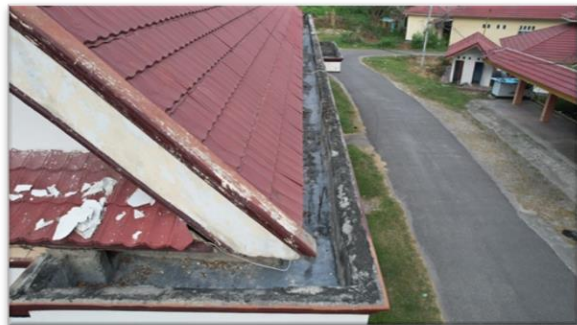
Gambar 2. Kondisi Eksisting Talang Beton  
(Sumber: Citra Drone oleh penulis)

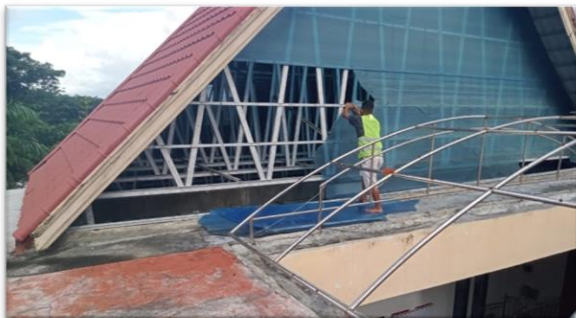
Gambar 3. Kondisi Eksisting Atap Dak Beton  
(Sumber: Citra Drone oleh penulis)

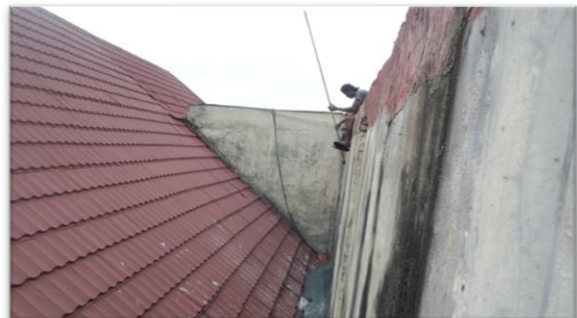
Gambar 4. Kondisi Eksisting Kerusakan Dinding Akibat Kebocoran  
(Sumber: Citra Drone oleh penulis)

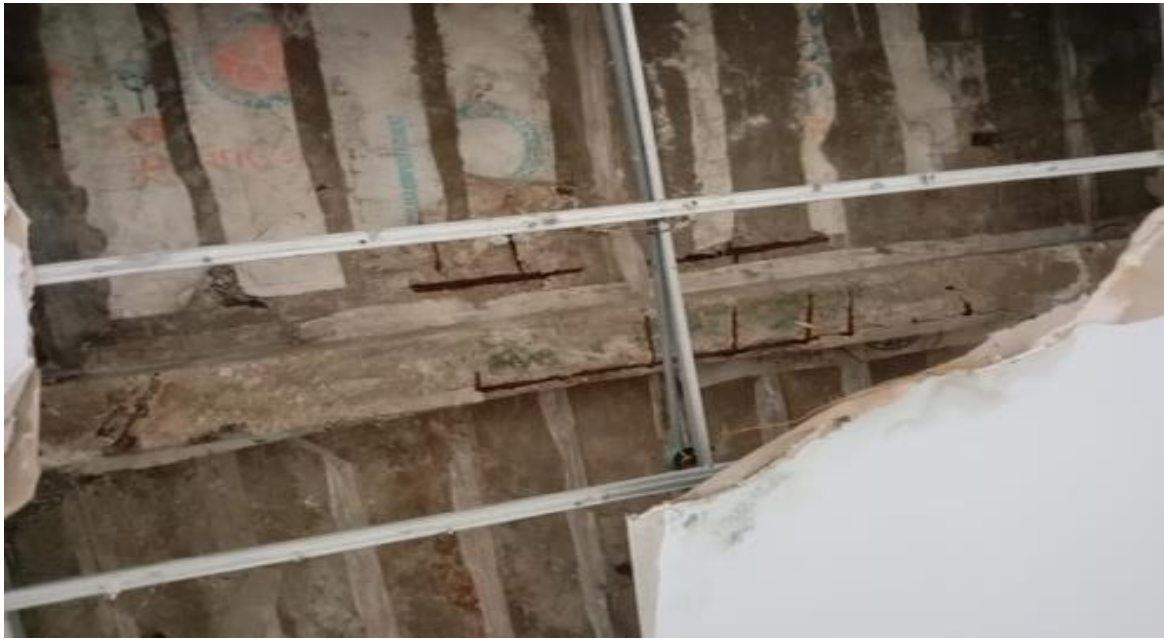
**Gambar 5. Dokumentasi lapangan**

Gambar 5 menunjukkan deskripsi kerusakan. Kerusakan Retak rambut pada dak beton atap ini terjadi karena proses muai susut. Pemeliharaan setelah pengecoran (curing) tidak dilakukan yang membuat adanya retak rambut pada dak beton atap.

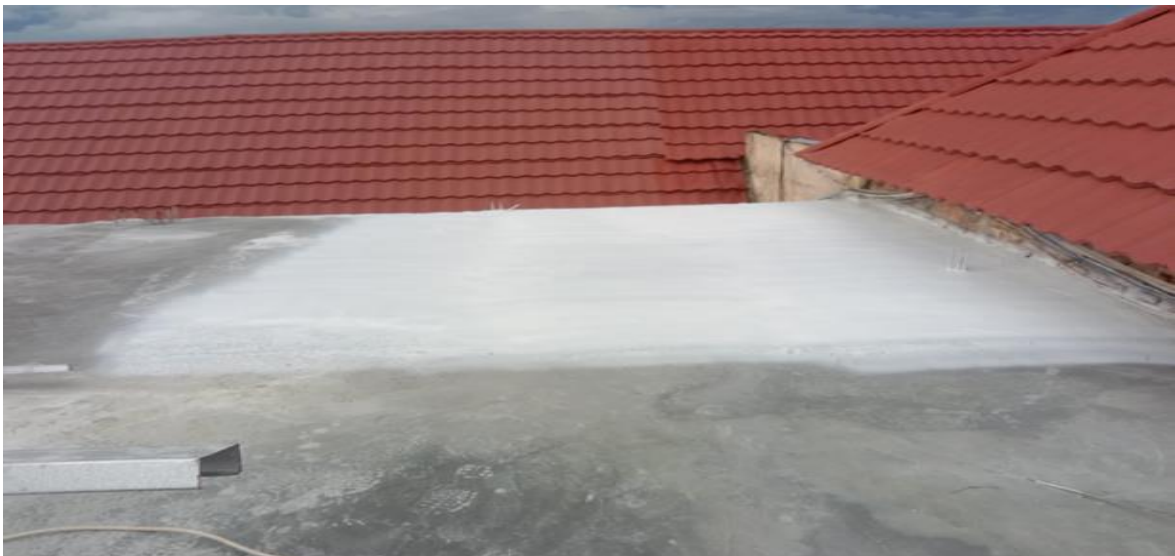
**Gambar 6. Dokumentasi lapangan**

Gambar 6. menampilkan pelat dak beton atap mengalami deformasi disebabkan beban yang dipikul melampaui kapasitas struktur (*overloading*). Kerusakan ini dapat terjadi apabila penggunaan bangunan tidak sesuai dengan fungsinya. Namun pada objek ini yang menyebabkan deformasi disebabkan oleh beban struktur sendiri tidak seimbang dengan bentangan dan juga struktur balok yang tidak terbungkus dengan baik dengan beton sehingga terjadi penurunan daya dukung beton.

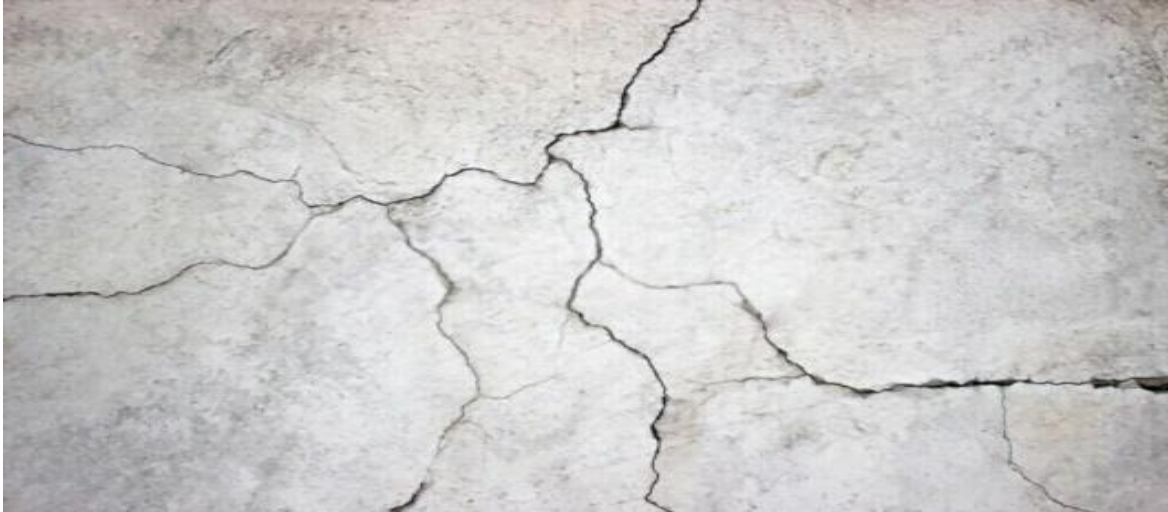
**Gambar 7. Dokumentasi lapangan**

Gambar 7 menunjukkan beton dapat mengalami keropos yang diakibatkan oleh pemadatan yang kurang sempurna saat pengecoran ataupun bekisting yang kurang bersih karena pemakaian yang berulang tanpa dibersihkan terlebih dahulu sehingga sisa beton lama masih menempel.

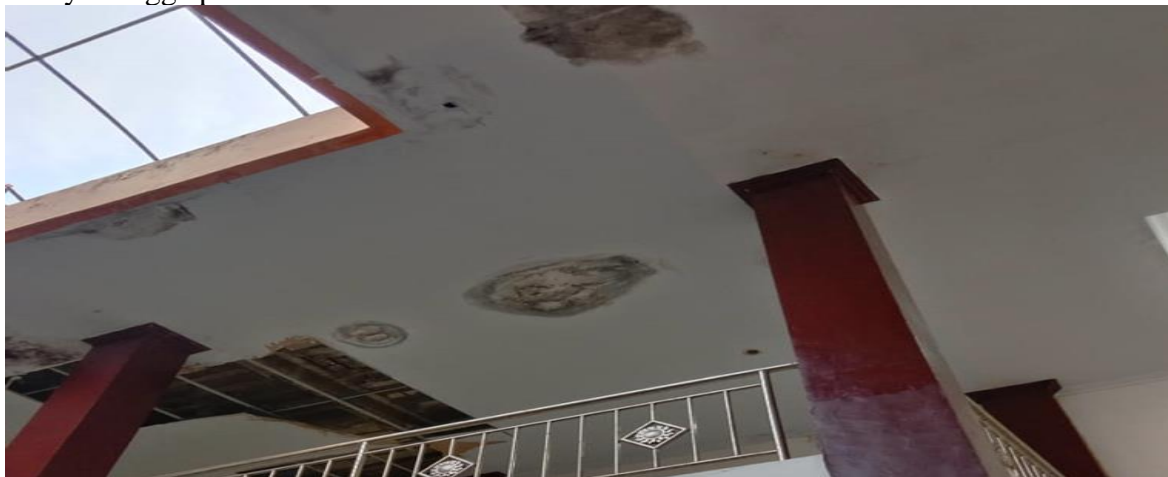
**Gambar 8. Dokumentasi lapangan**

Gambar 8 menunjukkan kebocoran atau rembesan pada pelat dapat diakibatkan oleh adanya rongga pada beton.
