SISTEM BANGUNAN

Mohammad Imran
STITEK Bina Taruna Gorontalo
Jln. Jaksa Agung Soeprapto
No. 40, 96115
Gorontalo,
Telp: 085398750852
ime_cowok02ars@yahoo.com

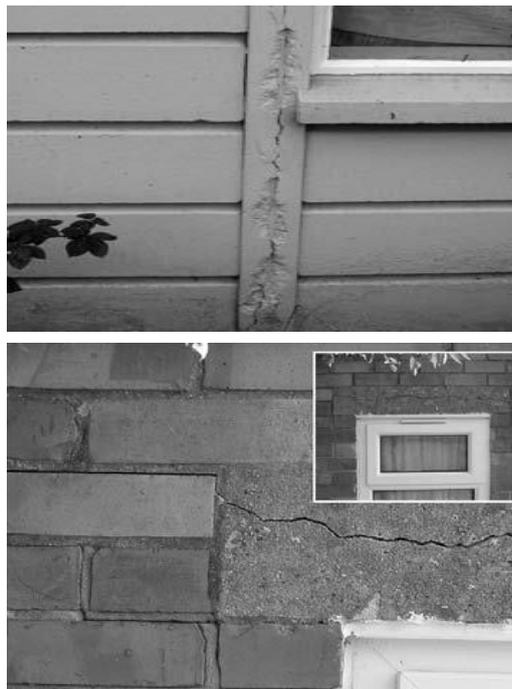
Dua contoh karbonasi Pada Rumah *Cornish*,
satu di palang beton dan satu di kolom bantalan beban.

Dalam penampilan, komponen yang terkena dampak akan cenderung menunjukkan retak memanjang di sepanjang garis setiap tulangan baja. Tampilan awal akan berupa retak garis rambut, yang dapat terjadi sedini beberapa bulan setelah konstruksi. Seiring waktu, perluasan hasil baja berkarat dalam kolom retak sepanjang panjangnya, serta spalling dari permukaan beton. Kehadiran karbonasi dapat ditentukan oleh pengujian di situ beton. Indikator kimia (hidroksida mangan atau larutan fenolftalein) diterapkan pada permukaan area yang dicurigai dan akan menunjukkan baik sejauh dan kedalaman dari serangan apapun. Penentuan efek pada baja kemudian diperlukan. Adalah normal untuk mengasumsikan bahwa tingkat saat karbonasi akan berlanjut dan, setelah mencapai baja, retak korosi dan longitudinal akan dimulai segera.

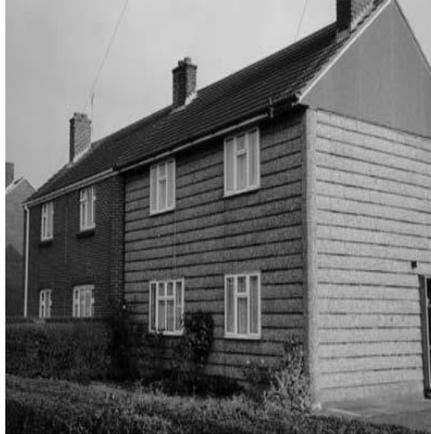
Rumah *Airey*. Sisi kiri telah memiliki dinding semi eksternal diganti dengan *loadbearing* kerja rongga. Karya ini didanai

melalui *Cacat Perumahan Act 1984*; dana hanya tersedia bagi mereka yang telah membeli rumah mereka.

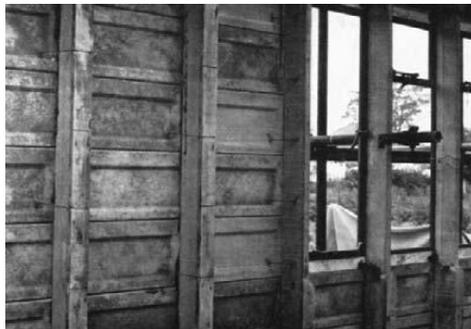
Foto ini menunjukkan rumah *Airey* selama konstruksi. *Cladding* eksternal terikat pada kolom dengan kawat tembaga twisted. Kayu

ring pada wajah bagian kolom memberikan penetapan untuk eternit atau lapisan papan serat.

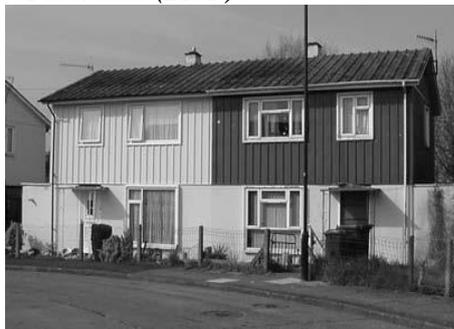
Rumah British Iron and Steel Federation (BISF)

Beberapa 30.000 unit dari rumah-rumah yang didirikan di Inggris dan Wales bersama-sama dengan lebih dari 4.000 unit di Skotlandia, dari total sekitar 140.000 logam berbingkai rumah, dalam semua, dari

sekitar 30 jenis yang berbeda. Ada tiga jenis BISF rumah, meskipun fitur penting dari masing-masing kerangka baja baik hot-rolled atau cold-formed. Sejumlah sistem cladding digunakan yang terdiri paling

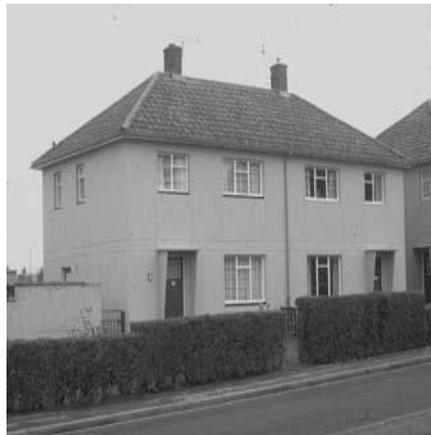
Rumah Wates ini didasarkan pada prefabrikasi, *loadbearing* diperkuat, naman berbentuk panel beton didirikan di sekitar jig khusus. Sendi horizontal antara panel bertautan ke tempat tidur mortir, sementara sendi vertikal cekung dan diperlukan mengisi dengan beton baik setelah ereksi. Tulangan baja kadang-kadang dimasukkan ke dalam sendi horisontal dan vertikal. Sekitar 30.000 rumah Wates dan low-rise flat (dua dan tiga lantai) yang dibangun di Inggris pada periode 10 tahun sampai dengan 1955. Ini sistem panel kemudian dikembangkan untuk digunakan dalam bertingkat tinggi blok flat dari tahun 1960-

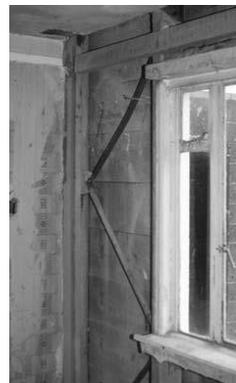
Unity Houses ini pada prinsipnya sama dengan *Rumah Airey*. Menggunakan kolom dan *cladding* beton pra cor. *Unity Houses* ini juga memiliki kawat gigi baja sebagai pengamanan.

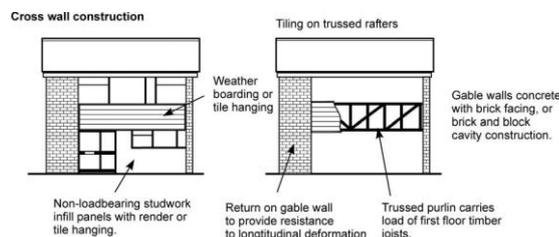
silang. Dinding lintas memerlukan bracing lateral terhadap tekanan angin pada sudut yang tepat untuk panjang dan ini dicapai dengan sejumlah sarana, di situ lantai beton bertulang, balok longitudinal atau dinding, kembali ujung dinding silang dalam bentuk L "atau" T ". Sebuah sistem yang khas ditunjukkan di bawah ini: Masalah umum dialami meliputi :

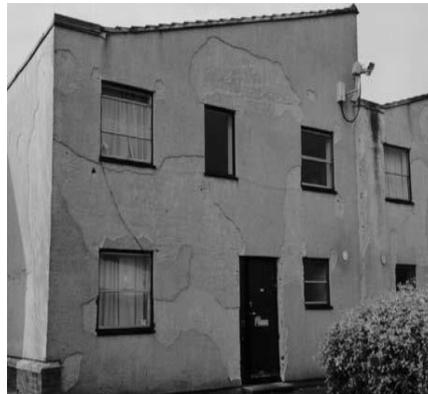
Rumah *No-Fines* pada Awal Tahun 1970-An. Unit-Unit Tertentu Memiliki Masalah Jangka Panjang Terhadap Penetrasi Hujan pada Atap dan Lapisan Permukaan Rusak serta Dihancurkan pada Tahun 2001.

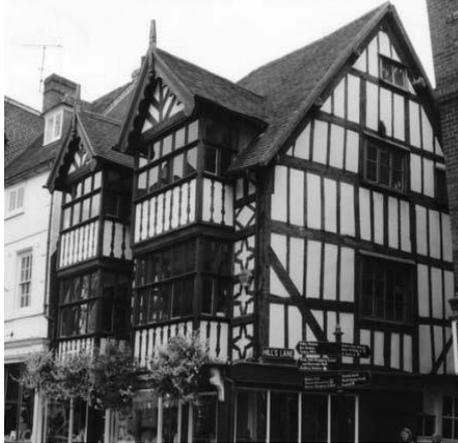
Contoh abad ke-17 konstruksi box frame.

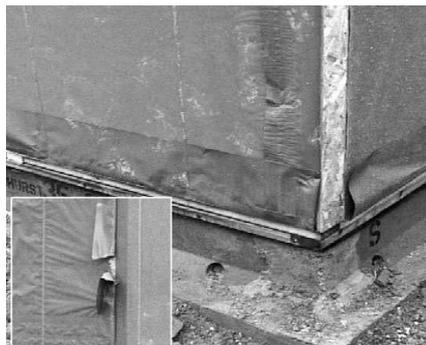
Kertas *breather* biasanya dijepit dengan selubung dalam pabrik. Lap atau kain yang

tersisa untuk memberikan tumpang tindih pada panel dan berdekatan dengan
